### —環境放射線調査結果のお知らせ—

平成26年4月～6月の調査結果から、県内原子力発電所の運転等による環境安全上問題となる影響は認められませんでした。監視項目ごとの結果を以下に示します。

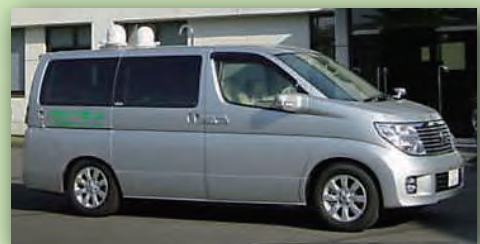
[キュリー号ジュニア]

下の写真の県のモニタリング車には空間放射線量率や大気中ヨウ素濃度を測定する装置が搭載されており、現地での測定が可能です。

県および原子力施設設置者はモニタリング車を整備し、万一の事故に備え現地における緊急時対応体制の充実を図るとともに、定期的に発電所周辺の放射線を測定しています。

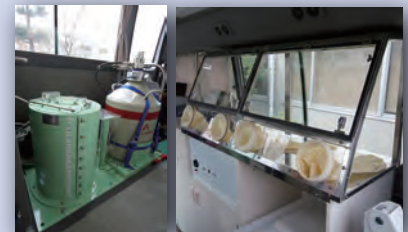
【左：ゲルマニウム半導体検出器  
右：グローブボックス】

「キュリー号」は左下の写真のゲルマニウム半導体検出器を装備しており、緊急時には現地に出動して、採取した環境試料中の放射性物質の種類および濃度を迅速に測定することができます。

採取した試料により車内が汚染することを防ぐため、前処理は右下の写真のグローブボックス内で行います。
