環境放射線定息切

ー環境放射線調査結果のお知らせー

平成29年1月~3月の調査結果から、県内原子力発電所の運転等による環境安全上問題となる 影響は認められませんでした。監視項目ごとの結果を以下に示します。

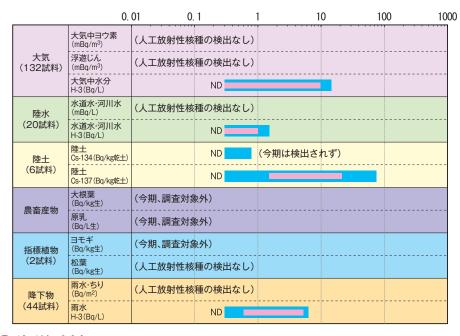
① 陸上試料

以下の調査結果について、環境安全評価*1上の問題はありませんでした。

- ・陸土の一部の試料からセシウム-137 (Cs-137) が検出されましたが、県内の原子力発電所に起因するものでなく、過去の核実験フォールアウトが主な原因で、福島第一原子力発電所事故等の影響も加わったものと考えられます。なお、これらはいずれも環境安全評価上問題となるレベルに比べ、はるかに低い濃度でした。
- ・これまでと同様に大気中水分、雨水から県内原子力発電所の通常の放射性廃棄物管理放出にともなうトリチウム (H-3) が検出されましたが、環境安全評価上問題となるレベルに比べ、はるかに低い濃度でした。
